Églises modernes. Oeuvres de pionniers

DOSSIER
ÉGLISES MODERNES
DÉFIS TECHNIQUES

Trop coûteux à sauver

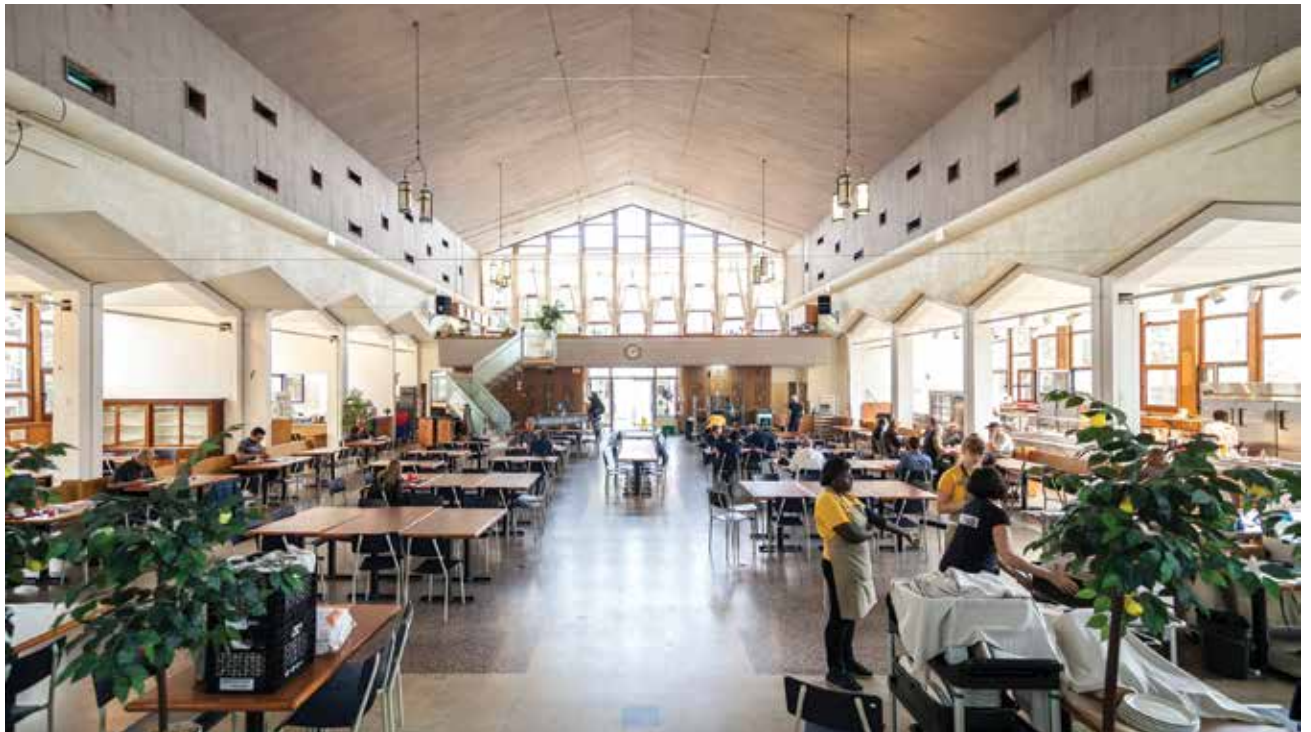
Dans l'aménagement du Chic Resto Pop, l'architecte Ron Rayside a tiré parti de l'ouverture et de la luminosité des lieux pour créer une ambiance conviviale.

Les constructions de ce genre présentent des proportions impressionnantes. Or, tirer profit d'espaces si vastes peut être ardu lors d'une transformation. « Plus le volume est haut, plus le défi est grand. Il convient d'éviter les subdivisions pour conserver au lieu son aspect spectaculaire, précise Ron Rayside. Cela dit, dans l'aménagement du Chic Resto Pop, l'ouverture et la luminosité nous ont bien servis pour créer une ambiance de convivialité. »

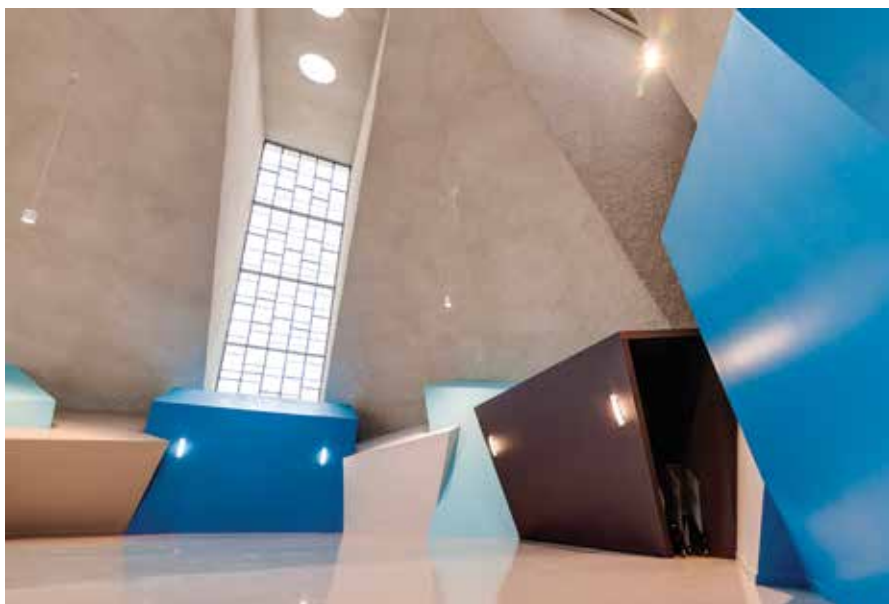
Il a fallu retirer le revêtement en amiante de l'église Sainte-Germaine-Cousin. Après plusieurs tests, l'équipe a trouvé un substitut permettant de conserver l'allure intérieure du bâtiment.

D'autres enjeux techniques propres aux églises modernes découlent de l'utilisation de matériaux qui ont mal traversé l'épreuve du temps. L'amiante est de ceux-là. À l'église Sainte-Germaine-Cousin, par exemple, un revêtement contenant ce

minéral a dû être remplacé. « Plusieurs tests ont été nécessaires afin d'obtenir un produit — isolant, incombustible et d'apparence similaire à l'amiante — qui permettrait de conserver l'allure intérieure du bâtiment, détaille Ron Rayside. Le procédé a été mis au point spécialement pour l'église. » Le tout moyennant des frais substantiels.
