# La rose de Notre-Dame de Noyon et sa place dans la technique et le décor du troisième chantier de la cathédrale

Chantal Hardy

Volume 13, Number 1, 1986

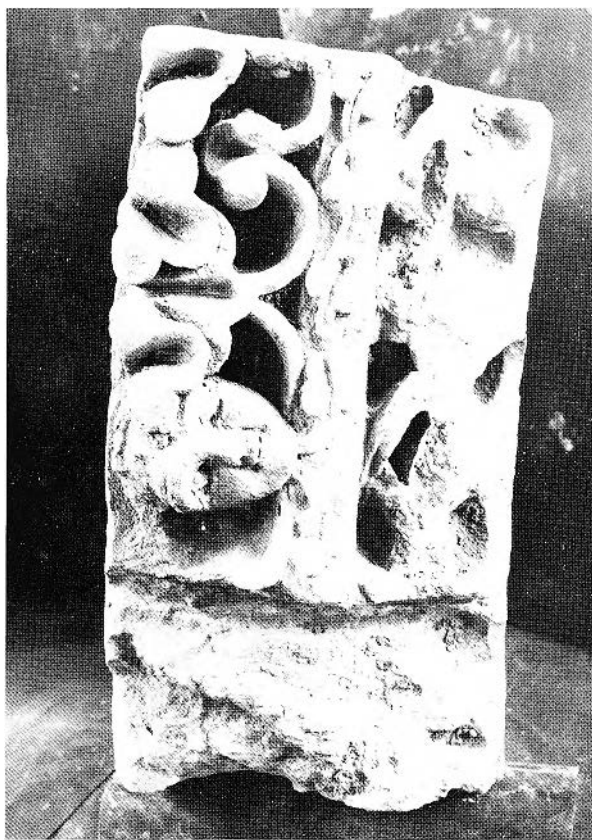
FIGURE 13. Cathédrale de Novon, fragment d'un claveau de l'archivolte de la rose, dépôt lapidaire (Photo: Arch. Mon. Hist.).

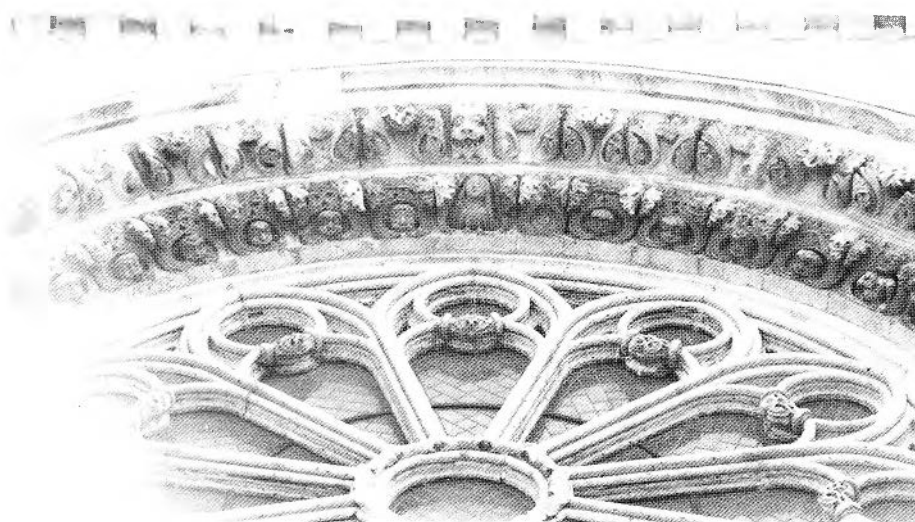
FIGURE 15. Abbatale de Saint-Denis, détail de l'archivolte de la rose ouest, vers 1140 (Photo: Auteur).

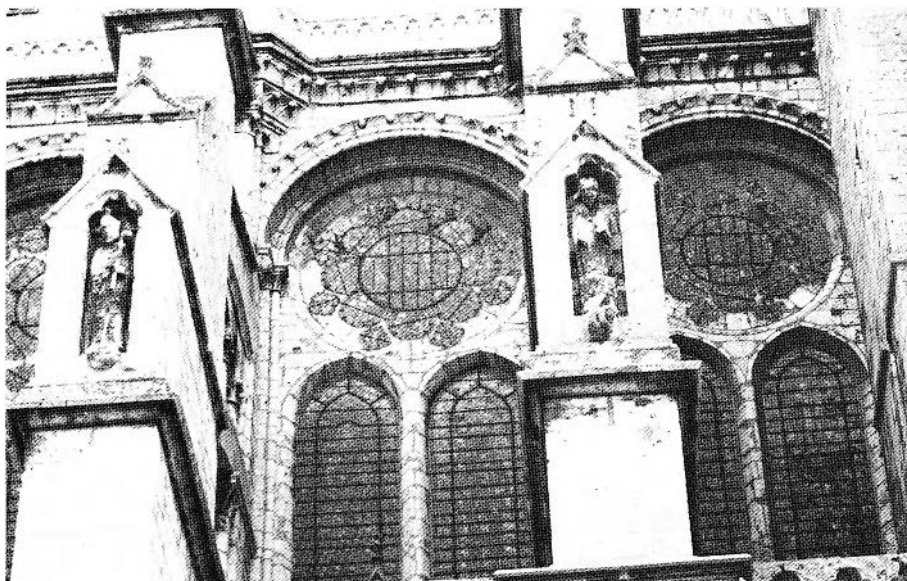
FIGURE 16. Cathédrale de Chartres, fenêtres de la nef, vers 1195 (Photo: Auteur).
