# Histoire du canal Saint-Georges (Port-Menier, île d'Anticosti) et perspectives : la valorisation du patrimoine culturel par l'aménagement fluvial

Volume 147, numéro 1, printemps 2023

Les enjeux de la recherche à Anticosti : état des lieux et perspectives

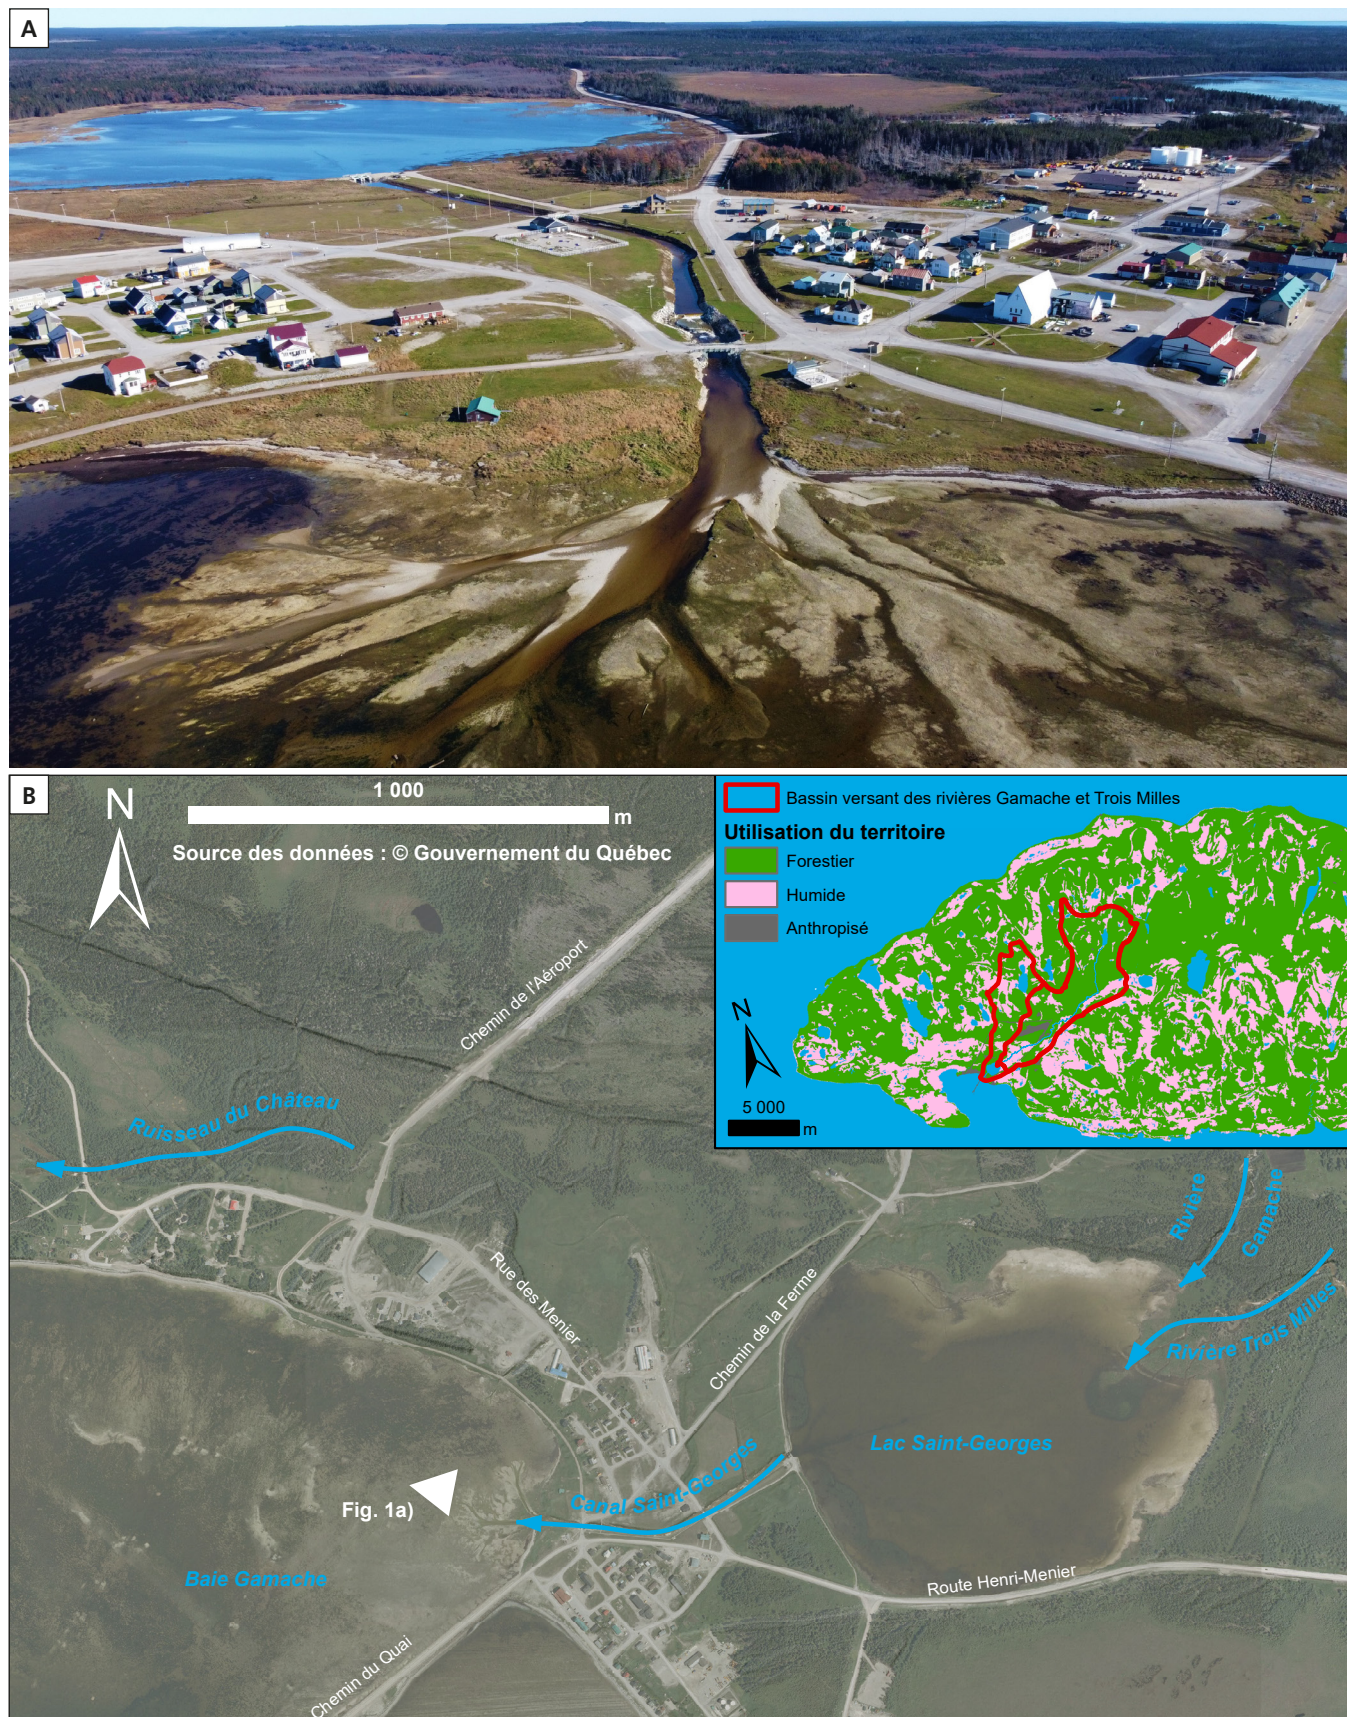
Figure 1. A) Photographie aérienne oblique en 2021 et B) emplacement du canal Saint-Georges.

Le canal Saint-Georges, situé au cœur du noyau villageois de Port-Menier (figure 1), est un cours d'eau d'origine anthropique lié à l'établissement d'Henri Menier sur l'île d'Anticosti. D'une longueur de 650 m, il est alimenté par les rivières Gamache et Trois Milles, en plus d'être l'exutoire du lac Saint-Georges vers la baie Gamache (figure 1b). Le lac et le canal auraient été nommés en l'honneur de Georges Menier, neveu d'Henri Menier (Commission de toponymie du Québec, 1994; Jobin, s. d.). Le canal Saint-Georges a fait l'objet de plusieurs phases d'aménagement, suivant l'évolution de ses usages. Plus récemment, l'abandon des activités économiques associées au canal a mené à une transition d'un ouvrage entièrement anthropique à un cours d'eau d'origine humaine présentant des processus dynamiques plus naturels. Ceci a causé une dégradation des ouvrages anthropiques originaux et une augmentation des risques pour la sécurité civile. Les

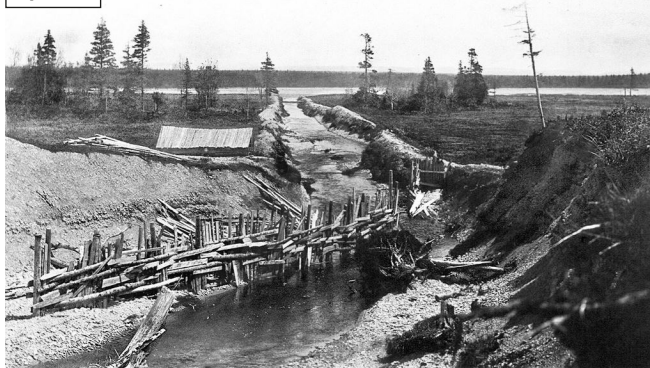
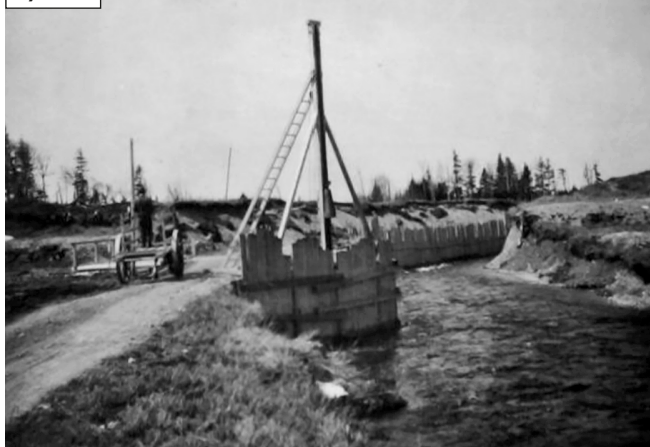
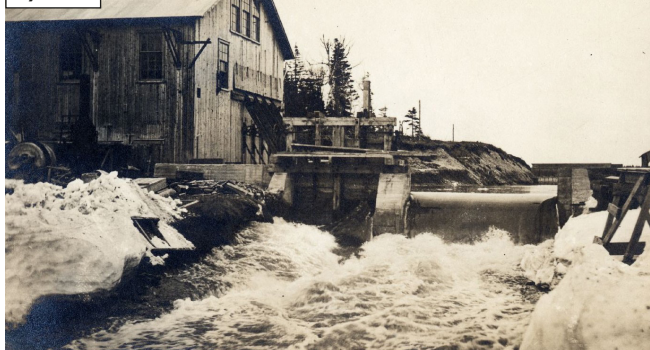
Figure 3. Photographies historiques du canal Saint-Georges A) vu vers l'amont, au niveau du coude (350 m), quelques années après sa construction; B) vu vers l'aval, au niveau du coude (350 m), lors de la construction du muret de stabilisation des berges; C) devant la scierie alimentée par le barrage X2092719 démantelé (475 m).

Durant l'été et l'automne 1898, on procède au dragage du canal (figure 3a) et à l'assèchement du lac Saint-Georges afin de créer environ 500 m<sup>2</sup> de terres cultivables (Martin-Zédé, s. d.; Schmitt, 1904) :

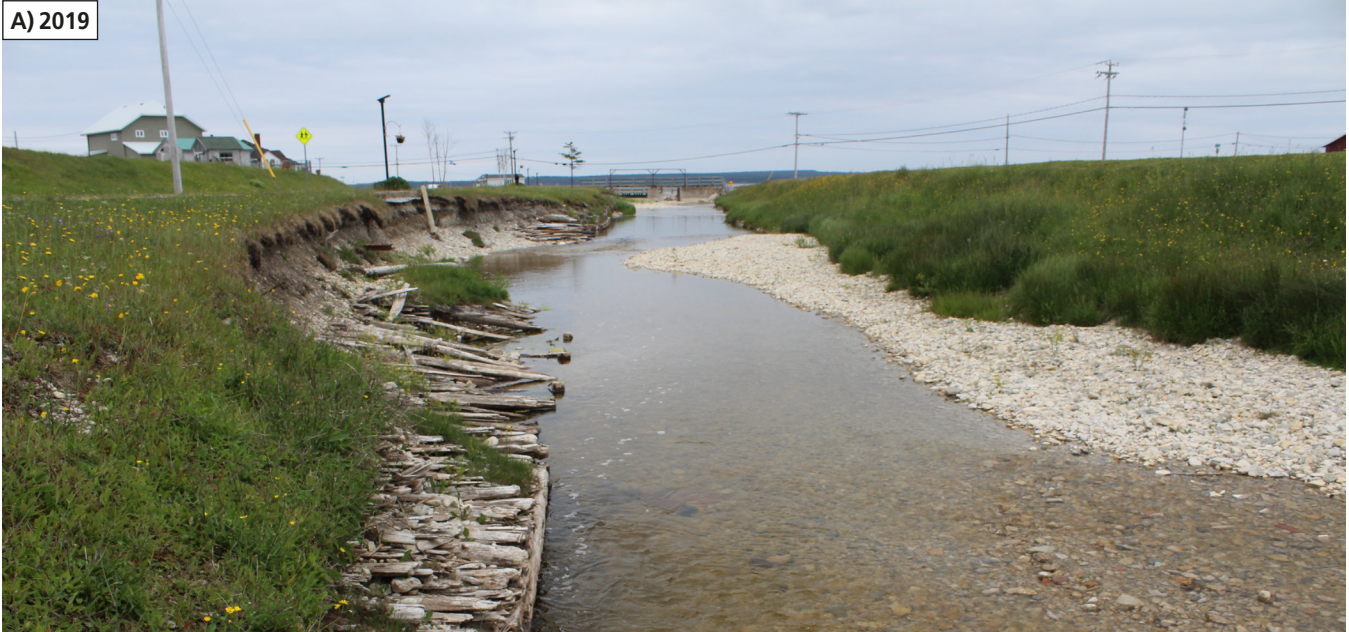
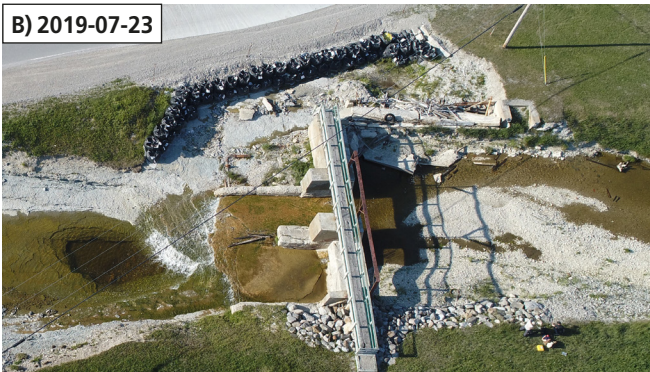
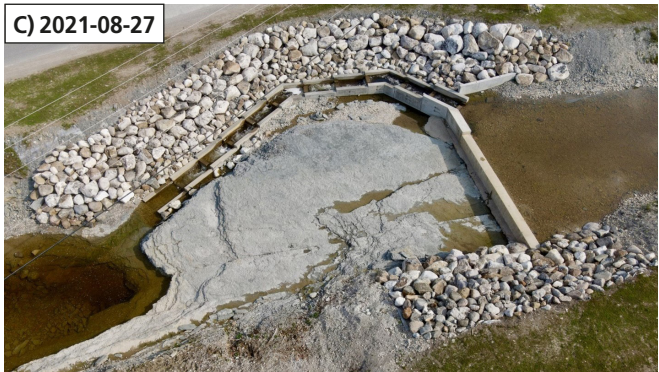
**Figure 5. Dégradations du canal Saint-Georges : A) en berge concave au niveau du coude (350 m) en 2019; et dans la zone du barrage X2092719 démantelé (475 m) B) le 23 juillet 2019; C) le 27 août 2021.**

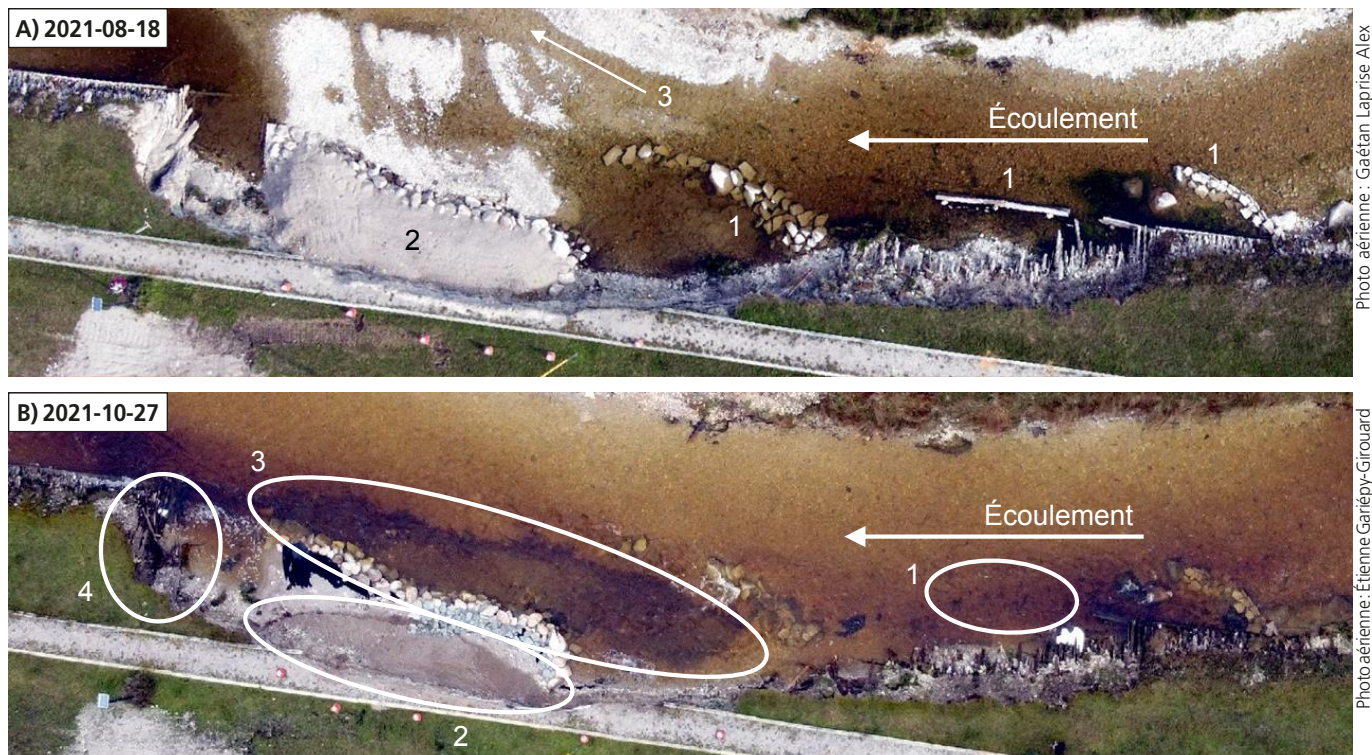
Figure 6. A) Photographie aérienne des aménagements fauniques réalisés au niveau du coude (350 m) dans le canal Saint-Georges, le 18 août 2021, où on voit (1) les déflecteurs de déviation du courant, (2) le monticule de sédiments en berge et (3) le chenal préférentiel dragué; B) photographie aérienne prise au même endroit le 27 octobre 2021, montrant les conséquences morphologiques des travaux après un événement de crue de récurrence annuelle: (1) destruction d'un déflecteur de bois, (2) érosion majeure de l'ouvrage de protection, (3) incision du lit (affouillement) et (4) érosion de la berge à l'extrémité aval de l'ouvrage (effet de bout).

un comblement partiel des fosses au pied de la chute et une aggradation d'environ 0,50 m par endroits (figure 4e). Cependant, cette dynamique semble dorénavant maîtrisée par l'ouvrage de stabilisation assurant un contrôle du profil longitudinal. Enfin, les aménagements fauniques réalisés au niveau du coude semblent avoir exacerbé le processus d'érosion actif dans cette section, contrairement à leur objectif (Gariépy-Girouard et Buffin-Bélanger, 2022). En effet, l'orientation des déflecteurs crée un effet de chute vers la berge en érosion plutôt que de rediriger l'écoulement vers la rive droite. Le monticule de sédiments en berge concave, bien qu'il ait dû ralentir l'érosion, crée pour sa part de l'affouillement (incision du lit au pied de l'ouvrage) ainsi qu'un effet de bout (érosion à ses extrémités). L'événement de crue de récurrence annuelle du 18 octobre 2021 ( $10,5 \text{ m}^3/\text{s}$ ) a d'ailleurs eu des conséquences morphologiques importantes dans la zone au niveau du coude, détruisant en grande partie les aménagements fauniques réalisés et causant un recul de la berge de près de 1 m en un seul événement (figure 6b). Le recul historique moyen de

des processus et des fonctions aussi naturels que possible. Cependant, ces objectifs affichés ont permis le financement d'un projet qui était en réalité motivé par l'apparence inesthétique du canal Saint-Georges, les risques que cette détérioration posait pour la communauté et la volonté de revitaliser le canal. Cette volonté était d'ailleurs signifiée par la municipalité dans son Plan de développement stratégique (MIA, 2017). En raison de la place prépondérante de ces motivations dans les décisions d'interventions et notamment parce qu'elles étaient camouflées par des objectifs de création d'habitats, la stabilisation de la berge au niveau du coude a au contraire amplifié le processus d'érosion, qui menace dorénavant des infrastructures civiles (figure 6b).

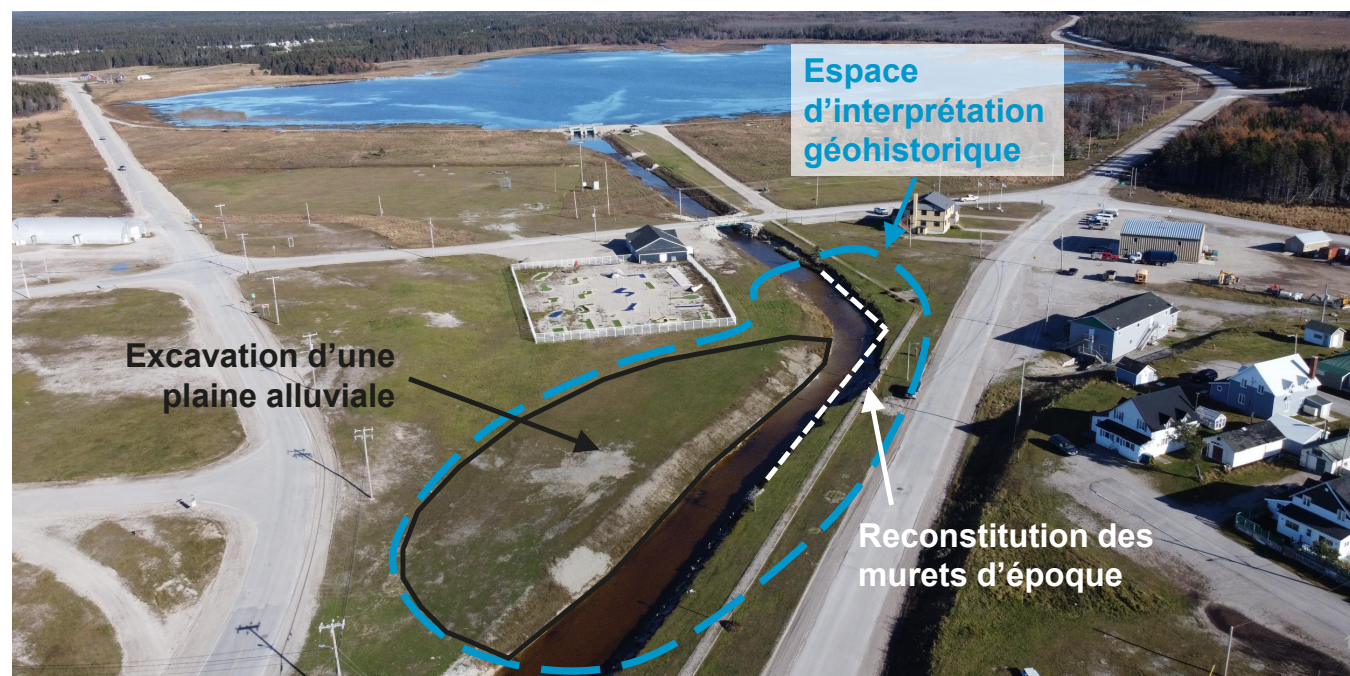
Figure 7. Avenues d'aménagement proposées pour le canal Saint-Georges en 2021.

est l'excavation d'une plaine inondable, dans laquelle le cours d'eau serait libre de migrer naturellement (figure 7). Cette intervention rendrait possible la restauration des processus hydrogéomorphologiques, mais éloignerait l'infrastructure anthropique que représente le canal Saint-Georges de son état original. En plus de diminuer les risques pour la sécurité civile, elle présenterait également des avantages sur les plans esthétique et récréatif en créant un espace qui pourrait être utilisé pour des aménagements légers (p. ex. : sentiers, bancs, tables, etc.). Dans le but de valoriser le patrimoine associé au canal Saint-Georges, la seconde avenue est l'utilisation d'ouvrages de stabilisation de la berge en érosion inspirés de son aspect d'origine, c'est-à-dire formés de murets de bois (figure 3b). L'objectif serait d'éviter les enrochements, qui altéreraient à la fois le caractère naturel et historique du cours d'eau. De plus, cette intervention pourrait donner lieu à l'aménagement d'un espace d'interprétation géohistorique du site (figure 7), dont l'objectif serait la mise en valeur du canal Saint-Georges en tant qu'objet hybride de l'environnement, hérité des interactions entre les activités socioéconomiques de l'île d'Anticosti, les aménagements du canal que ces activités ont nécessités et les processus fluviaux que ces aménagements ont permis (Aplin, 2007). Évidemment, ces avenues ne sont ni exhaustives ni exclusives et les combiner améliorerait leur efficacité en matière de sécurité civile, en plus de mieux affirmer le caractère hybride du cours d'eau. Elles permettraient ainsi d'optimiser une combinaison des services que le canal Saint-Georges peut apporter (services de sécurité publique, écosystémiques, récréotouristiques et esthétiques). En définitive, ce scénario pourrait également s'intégrer à un plan d'aménagement global, incluant une restauration des processus fluviaux pour l'ensemble du cours d'eau et une connexion du site central aux portions amont et aval par des sentiers, par exemple.
