Les maisons en pièce sur pièce

François Varin

Abitibi-Témiscamingue
Numéro 54, été 1992

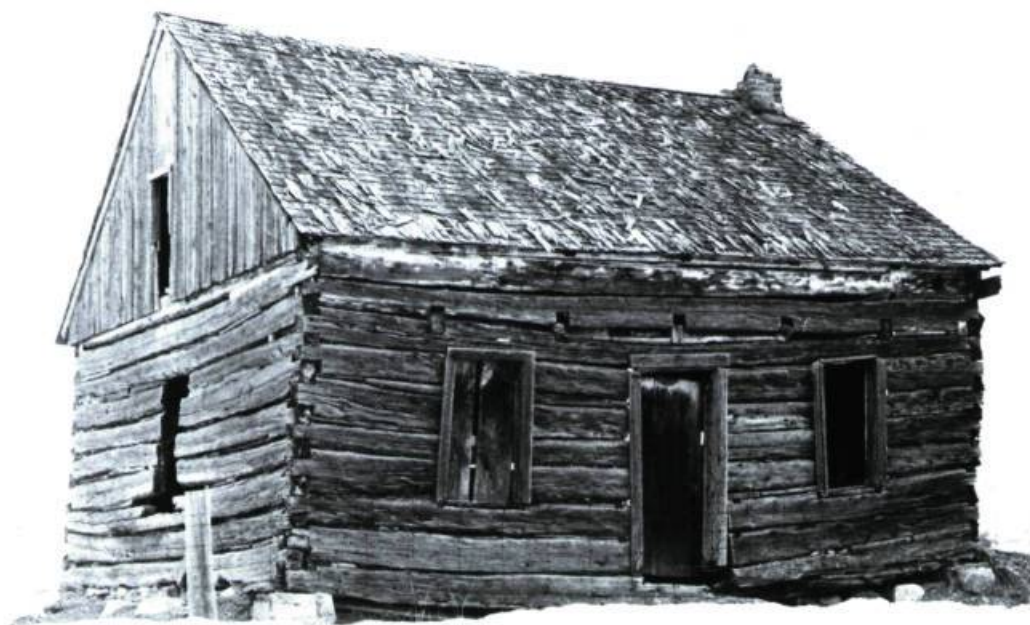
Ancienne demeure dans la région de Montréal composée de pièces de bois assemblées à queue d'aronde, qui laisse voir l'extrémité des solives du plancher de l'étage. Photo: François Varin.

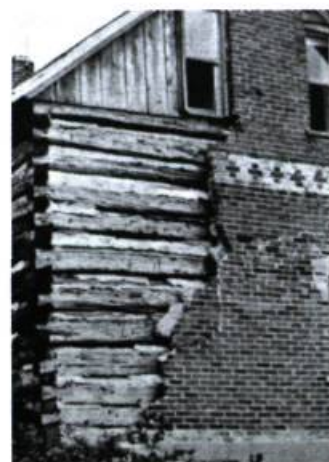
Sous un revêtement contemporain ou postérieur se révèle le carré ancien de la maison en pièce sur pièce. Tirée de John I. Rempel, *Building with Wood*, University of Toronto Press, 1980, 454 p.

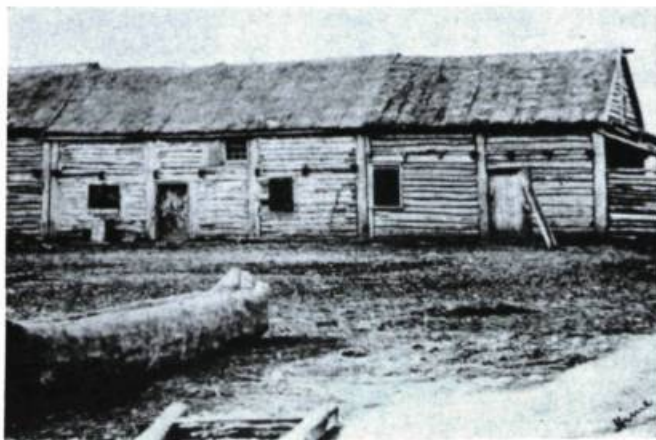
Une photographie ancienne illustrant le type de construction «poteaux à coulisse». Tirée de John I. Rempel.

Voyons en quoi consistait cette construction populaire typique. Au début de la colonie, on assemblait le carré à l'aide de pièces équarries insérées dans des poteaux rainurés; on taillait l'extrémité des pièces de telle sorte qu'elle glisse dans les rainures de poteaux verticaux. On appelait cette technique «poteaux sur

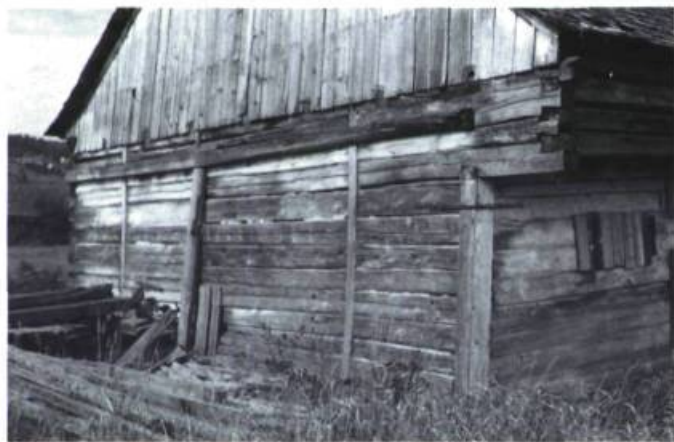
Belle grange de la région de Charlevoix en pièce sur pièce avec encorbellement et assemblage à queue d'aronde. Photo: François Varin.

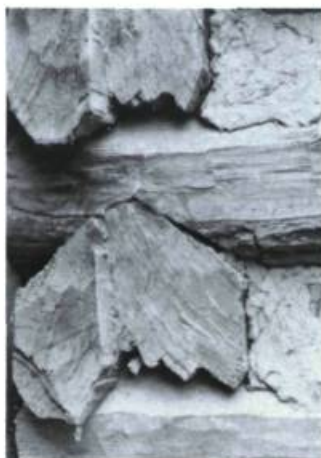
Détail d'assemblage illustrant la taille en A des extrémités des pièces pour bien chaîner les coins du bâtiment. Tirée de John I. Rempel.

sole» ou «poteaux à coulisse». Puis en remplacement des poteaux rainurés, les pièces de bois, équarries ou simplement écorcées, étaient assemblées aux angles soit à la queue d'aronde, soit à mi-bois simple ou travaillé, afin d'accroître l'efficacité de l'emboîtement. De longues chevilles de bois dur traversent à intervalles réguliers certaines pièces pour bien les lier entre elles.

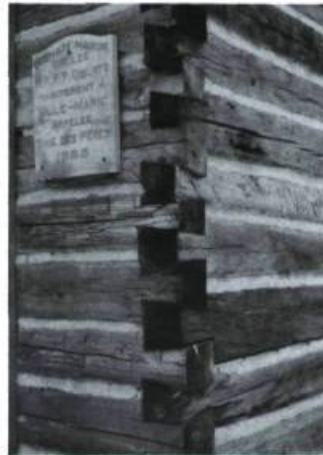
Première maison des pères oblats à Ville-Marie au Témiscamingue. Assemblage à queue d'aronde.
Photo: François Varin.
