## Du haut d'un escalier

François Varin

Numéro 59, hiver 1994

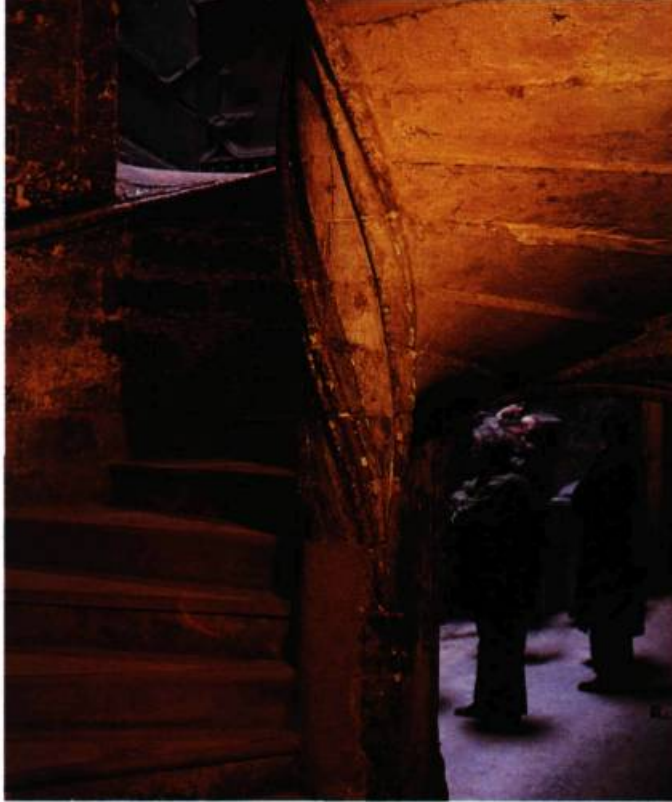
*Bel escalier à vis, en pierre, d'une habitation du XVI<sup>e</sup> siècle dans le Vieux-Lyon en France.*

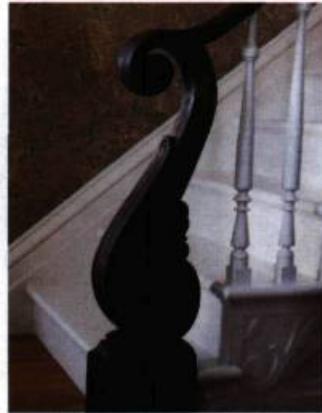
*Poteau de départ finement ouvragé, caractéristique du début du XIX<sup>e</sup> siècle dont le décor sculpté reproduit des motifs appréciés à l'époque.*

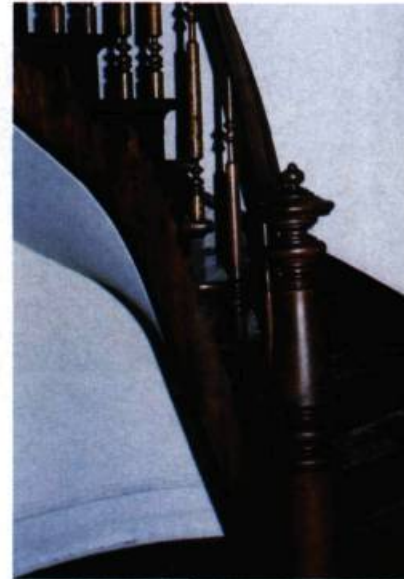
*Bel escalier tournant qui accomplit un retour complet sur lui-même.*

En plan, les escaliers adoptent différents patrons. Ainsi, l'escalier en équerre a un seul retour à 90 degrés; il comporte une seule volée à quartier tournant, c'est-à-dire que certaines marches rayonnantes tournent autour du noyau ou du mur-noyau pour faciliter le changement de direction. L'escalier tournant accomplit au moins un retour complet sur lui-même (180 degrés); il est alors tournant à gauche ou à droite. Il existe deux types d'escaliers tournants: l'escalier avec retours et l'escalier à vis, composé uniquement de marches dites gironnées. Dans ce cas, les marches s'apparentent à des marches rayonnantes, car leur profondeur est plus étroite d'un côté. L'escalier appelé rampe-sur-rampe correspond à un escalier tournant à retours; les volées droites se superposent dans l'espace et ne laissent aucun jour au centre. Parfois, pour compenser le
