## Tant valsent les fondations, tant va la maison

François Varin

Numéro 78, automne 1998

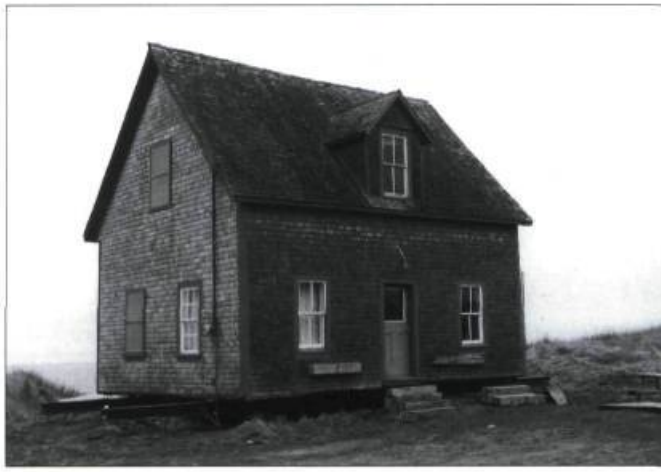
La bâtisse à charpente de bois, reposant sur des fondations de pierres sans mortier, est levée et maintenue de niveau par deux poutres d'acier glissées transversalement.

Conséquence : tout le bâtiment s'est affaissé au fil des années. Les soles en partie pourries se sont écrasées, et le poids mal réparti de l'ensemble du bâtiment a provoqué l'enfoncement et le déversement progressif d'une partie de la maçonnerie. Le bâtiment penche d'un côté et la structure en est affectée au point que, de l'autre côté, les pieds du chevron commencent à se détacher de la sablière. L'assise de pierres sèches doit donc être refaite, mise de niveau et rehaussée.

Une entreprise spécialisée dans le transport et le levage de maison est mise à contribution. Elle évalue l'état de la bâtisse et convient de la meilleure façon de la lever sans affecter l'état du fini intérieur et la fenestration. Pour ce faire, de longues poutres d'acier sont glissées sous et à travers le bâtiment. Des vérins hydrauliques, installés sous les poutres d'acier à chaque extrémité, excèdent l'extérieur du carré. Ces vérins peuvent s'étirer simultanément, d'un côté ou de l'autre, par paire ou individuellement. Ainsi, en la

maintenant de niveau, la maison est levée d'un peu plus d'un mètre afin que les réparations puissent être effectuées.

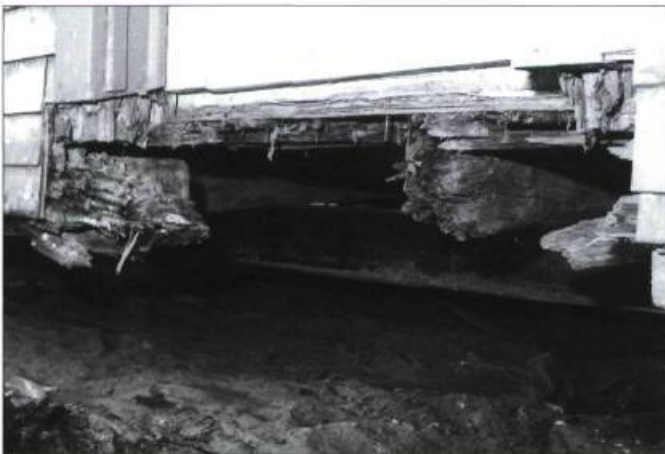
Une fois la bâtisse levée, certains endroits peuvent montrer un état de pourriture avancée. Ici, le seuil de la porte arrière et la portion correspondante de l'assise de bois se sont détachés, laissant apparaître la pourriture.

certaines pièces structurales pourries, soit à les consolider. Ici, le seuil et la portion de la sole correspondante sont entièrement pourris, au point où le seuil s'est détaché lorsque la maison a été levée. Il a alors fallu restructurer l'assise de bois à cet endroit, refaire un nouveau seuil et s'assurer de son étanchéité.

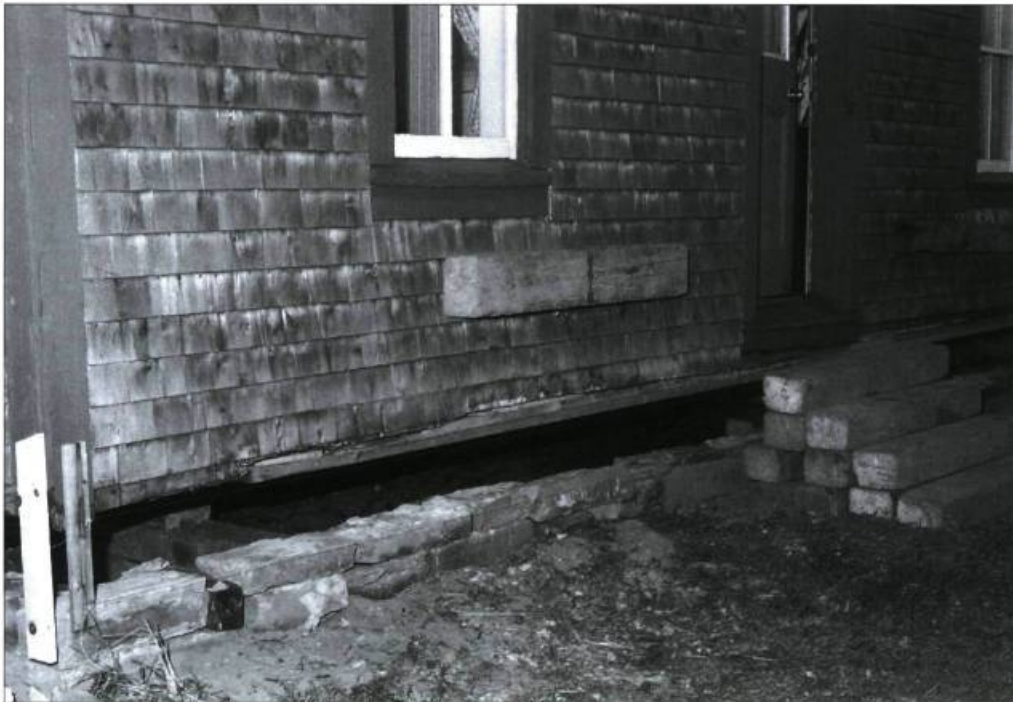
*De nouvelles fondations de pierres sans mortier sont construites pour recevoir le bâtiment et assurer son aplomb.*

Certaines extrémités des solives du plancher, pourries ou affaiblies, ont été doublées et supportées pour leur redonner de la rigidité. Une fois l'ensemble de la structure réparée, la maison est posée sur les nouvelles fondations de pierre. Ces fondations sont constituées de pierres équarries identiques à celles d'ori-

gine que l'on a placées en rangs sur le sol sablonneux bien compacté. Les pierres les plus grosses et les plus larges sont installées de manière à bien supporter le poids de la bâtisse au sol.
