UN SAINT RAGAILLARDI

Au Québec, de nombreuses églises arborent fièrement en fronton la statue de leur saint protecteur. Ces œuvres, pour bon nombre en bois recouvert de métal, encaissent durement les outrages du temps. Devant le défi que constitue la conservation de ces importants témoins de l'art religieux québécois, la restauration du Saint Jacques le Majeur de l'Université du Québec à Montréal apparaît comme une réussite exemplaire.

par Bernard Mulaire

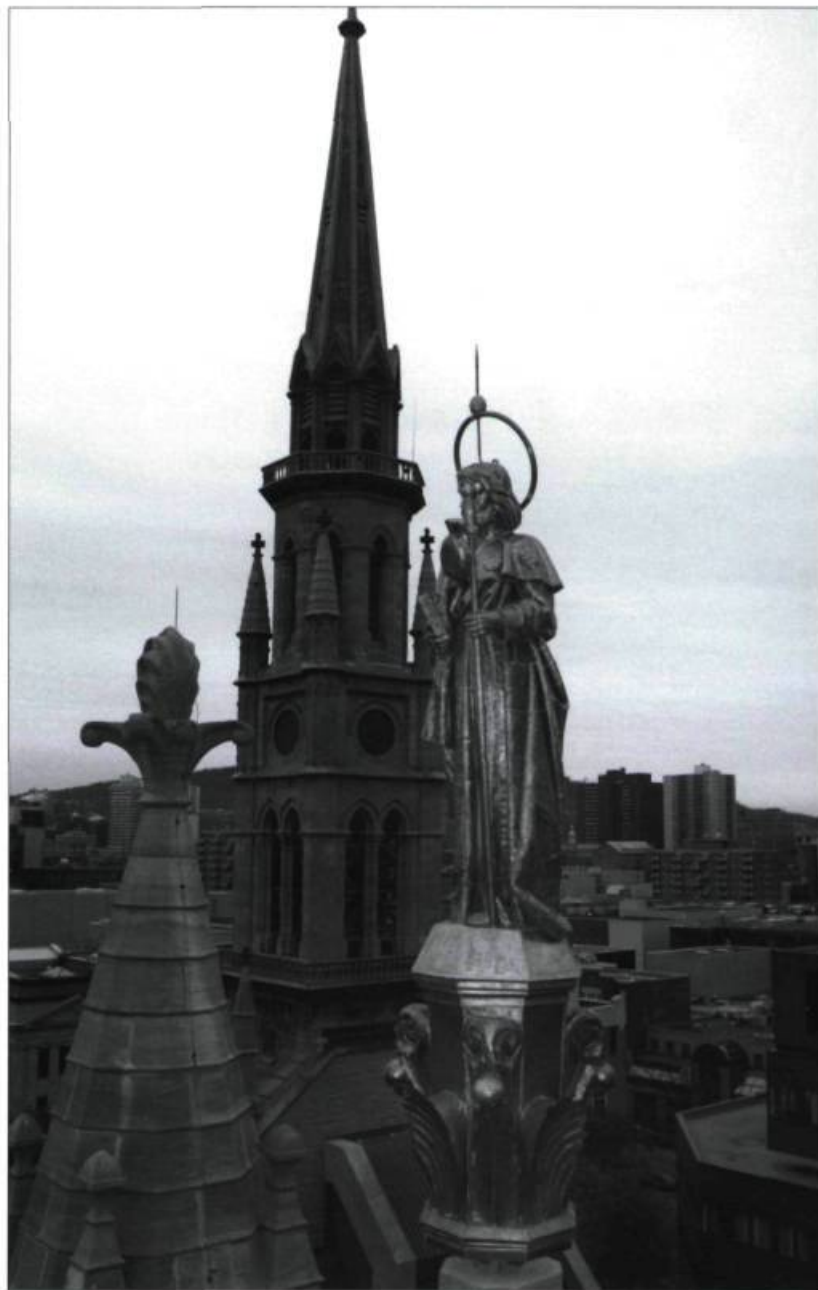
La statue mesure 2,60 mètres. Elle est faite de bois recouvert de cuivre, à la manière du repoussé. Cette technique permettait de réaliser des œuvres destinées à l'extérieur à moindre coût que le bronze. Les ouvrages de ce type étaient taillés dans des poutres de bois assemblées. Des

Les vestiges architecturaux de l'église Saint-Jacques sont un point de repère important dans le quartier latin de Montréal. Il était donc impensable que la statue de saint Jacques le Majeur n'en fasse plus partie.

feuilles de cuivre ou de plomb étaient ensuite martelées sur la surface du bois pour en suivre les formes. D'abord clouées au bois, les feuilles étaient ensuite soudées le long des joints. L'oxydation donnait ultérieurement au métal la couleur du bronze.

intempéries. Toutefois, à cause de la condensation et de l'usure du métal, l'eau a finalement fait pourrir le bois, de telle sorte que toutes ces statues se sont dégradées avec le temps. Lorsque la statue de l'UQAM a été examinée en 1997, elle s'est révélée très endommagée. Le bois avait pourri à la base, entraînant l'affaissement de la statue, et une main risquait de tomber. Par précaution et dans l'attente d'une solution, l'œuvre a été descendue et entreposée.

dures ont été refaites avant qu'on nettoie le cuivre au jet de microbilles de verre et qu'on le polisse. Enfin, un produit à l'acrylique contenant un inhibiteur de corrosion a été appliqué sur l'ensemble. Simple travail de ferblantier, le pinacle a été évidé puis muni d'une structure interne d'inox. Les pourtours du pinacle ont aussi été rafraîchis grâce au remplacement d'une palmette perdue au cours des ans. Signe du succès de l'opération: près de 95% des composantes ont été conservées.

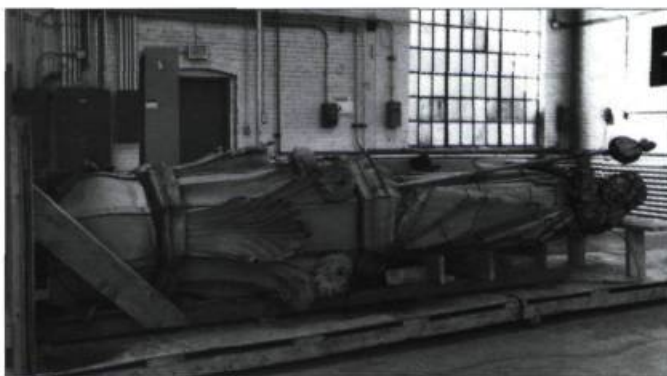
On voit ici la statue dans un entrepôt de l'UQAM avant restauration. On a dû l'amputer de la partie inférieure du pinacle qui lui servait de socle afin de la fixer plus solidement sur la façade de la transept sud.

À l'atelier de Donnacona, la statue a été séparée du pinacle qui lui servait de socle. Le tuyau d'acier, autrefois fixé à la maçonnerie et embrochant la statue à travers le pinacle jusqu'à la poitrine, a été retiré, puis on a ouvert la statue dans le dos et à la base de façon à pouvoir retirer le bois pourri. Dans la cavité que traversait l'ancien tuyau d'acier, on a introduit une structure en acier inoxydable, conçue avec l'apport de l'architecte Denis St-Louis, mandaté pour la restauration de la façade du transept sud de l'église. Produite par Les industries Portneuf, cette structure est pourvue d'un système d'ancrage à la base et d'un anneau sortant à l'arrière de la tête de la statue pour en faciliter le déplacement.

Le bois pourri a été remplacé par du bois neuf traité. Puis on a refermé la chape en métal et retiré les clous de fer que l'on a remplacés par des rivets de cuivre fixant les tôles ensemble plutôt qu'au bois. Après le nettoyage des joints, les sou-

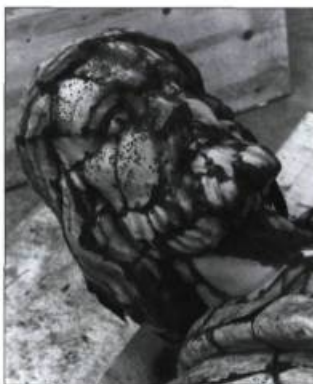
Avant la restauration, les soudures du recouvrement en cuivre nuisaient à la lecture de l'œuvre.
