Un saint ragaillardi

Un patrimoine du progrès
Numéro 96, printemps 2003

UN SAINT RAGAILLARDI

Au Québec, de nombreuses églises arborent fièrement en fronton la statue de leur saint protecteur. Ces œuvres, pour bon nombre en bois recouvert de métal, encaissent durement les outrages du temps. Devant le défi que constitue la conservation de ces importants témoins de l'art religieux québécois, la restauration du Saint Jacques le Majeur de l'Université du Québec à Montréal apparaît comme une réussite exemplaire.

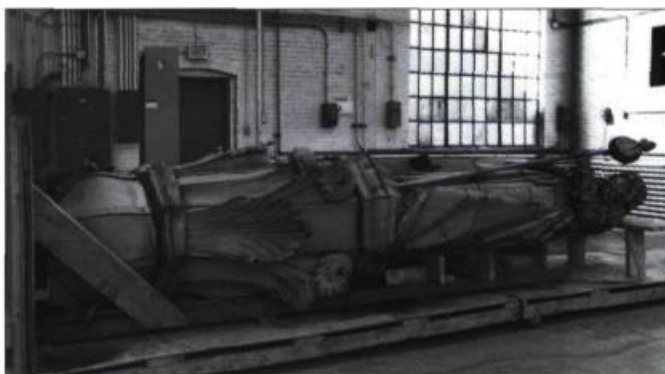
On voit ici la statue dans un entrepôt de l'UQAM avant restauration. On a dû l'amputer de la partie inférieure du pinacle qui lui servait de socle afin de la fixer plus solidement sur la façade de la transept sud.

À l'atelier de Donnacona, la statue a été séparée du pinacle qui lui servait de socle. Le tuyau d'acier, autrefois fixé à la maçonnerie et embrochant la statue à travers le pinacle jusqu'à la poitrine, a été retiré, puis on a ouvert la statue dans le dos et à la base de façon à pouvoir retirer le bois pourri. Dans la cavité que traversait l'ancien tuyau d'acier, on a introduit une structure en acier inoxydable, conçue avec l'apport de l'architecte Denis St-Louis, mandaté pour la restauration de la façade du transept sud de l'église. Produite par Les industries Portneuf, cette structure est pourvue d'un système d'ancrage à la base et d'un anneau sortant à l'arrière de la tête de la statue pour en faciliter le déplacement.

Le bois pourri a été remplacé par du bois neuf traité. Puis on a refermé la chape en métal et retiré les clous de fer que l'on a remplacés par des rivets de cuivre fixant les tôles ensemble plutôt qu'au bois. Après le nettoyage des joints, les sou-
