# DES MATÉRIAUX POUR TROMPER L'ŒIL

par François Varin

Introduits aux XIX<sup>e</sup> et XX<sup>e</sup> siècles, des matériaux imitant tantôt la pierre tantôt le bois surprennent par leur mimétisme. Alors que certains sont en fait des matériaux traditionnels utilisés de façon singulière, d'autres sont le fruit de l'imagination des bâtisseurs. La motivation derrière ces créations : démocratiser des matériaux de construction coûteux en leur substituant des matériaux plus modestes en coût mais comparables en apparence.

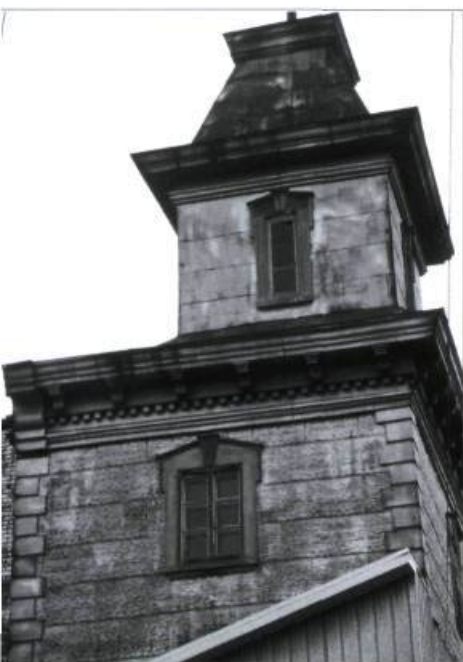
*La maison Louis-Bertrand à L'Isle-Verte offre un bel exemple de parement en bois imitant la pierre de taille.*

La région de Kamouraska possède un type de revêtement que l'on ne trouve pratiquement nulle part ailleurs : d'épaisses planches de bois taillées qui imitent les pierres de taille et reproduisent à s'y méprendre leur maçonnerie élégante. Ce revêtement datant du milieu et de la fin du XIX<sup>e</sup> siècle possède un cachet étonnant. Il requiert les

mêmes techniques de restauration et de réparation que le revêtement de clin de bois. On peut ainsi remplacer une partie avariée par un élément de dimensions et de taille semblables, en observant minutieusement la manière dont les morceaux s'emboîtent afin d'assurer la solidité de la fixation et l'étanchéité du mur. Fabriquée dès le XVIII<sup>e</sup> siècle mais popularisée au XIX<sup>e</sup> siècle,

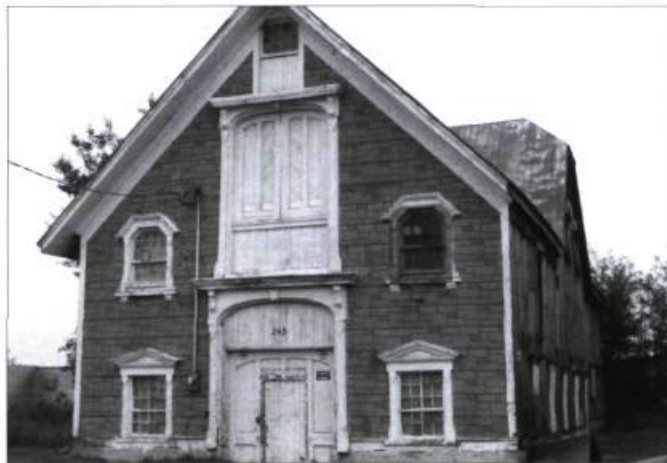
Tout ce bâtiment est recouvert de tôle. Seul le traitement diffère d'une partie à l'autre : effet de pierre bouchardée, de pierre de taille pour le chaînage d'angle et corniche de tôle.

du siècle. Grâce aux machines à vapeur, elles sont martelées pour y imprimer par embossage des motifs particuliers. Le motif le plus courant reproduit l'aspect de pierres taillées à bossage. À cette époque, les feuilles de tôle embossée se vendent en feuilles de 24 pouces sur 36 pouces (61 cm X 91 cm). Comme le clin de bois, chaque feuille s'installe directement sur le colombage des murs ou sur un planchéage, par chevauchement du bas du mur vers le haut. On prend soin de bien les aligner pour que l'effet soit réussi.

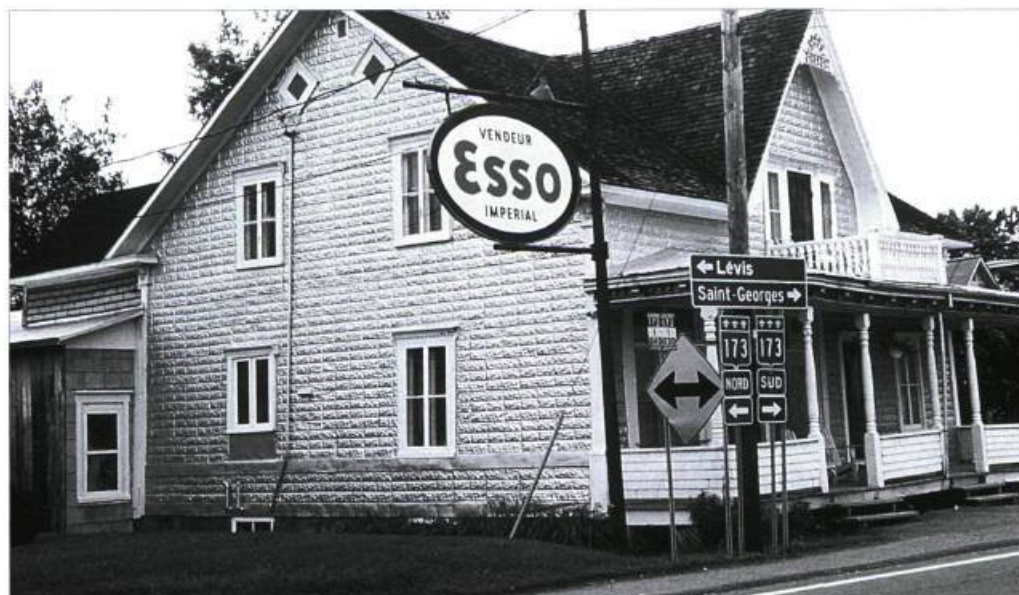
Les matériaux développés pour diminuer les coûts de construction donnent un aspect recherché aux édifices. Sur ce bâtiment secondaire, le revêtement d'asphalte est à motifs de pierres.

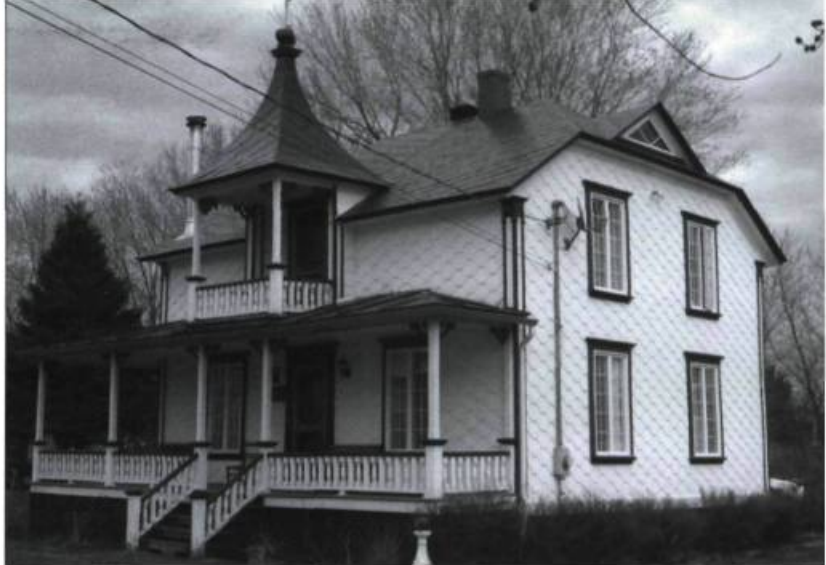
Résistante, la tôle embossée nécessite l'entretien habituel de la tôle : ponçage, apprêt antirouille et peinture à métal.

Très résistantes, ces feuilles nécessitent le plus souvent l'entretien habituel de la tôle : ponçage pour enlever la rouille, apprêt antirouille et peinture à métal. Aujourd'hui, le marché américain propose de nombreux modèles de tôle

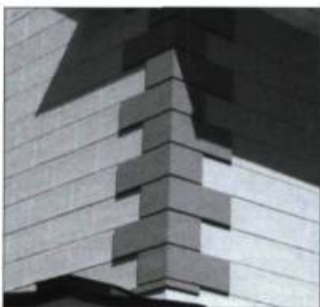
*Le béton était souvent utilisé pour donner une apparence noble. On y imprimait des motifs imitant la pierre de taille et simulant la boucharde, les ciselures ou la taille à bossage.*

La création du ciment Portland au début des années 1800 a donné lieu à une utilisation des plus variées de ce matériau. En plus d'être employé dans les mortiers et crépis afin d'améliorer leur adhérence et leur résistance à la compression et à l'humidité, ce matériau a été façonné, au début du XX<sup>e</sup> siècle, en blocs imitant la pierre de taille. La face apparente de ces blocs présente le plus souvent une texture à

bossage ou à ciselures. Les blocs pouvaient même être colorés dans la masse, laissant ainsi croire à des pierres de diverses couleurs.
