**Dynamique fluviale et évolution des berges du cours inférieur des rivières Nottaway, Broadback et de Rupert, en Jamésie (Québec)**

**Fluvial dynamic and bank evolution of Nottaway, Broadback and Rupert rivers, James Bay area (Québec).**

Diane Saint-Laurent et Pierre Guimont

Saint-Laurent, D. & Guimont, P. (1999). Dynamique fluviale et évolution des berges du cours inférieur des rivières Nottaway, Broadback et de Rupert, en Jamésie (Québec). *Géographie physique et Quaternaire*, 53(3), 389–399. <https://doi.org/10.7202/004866ar>

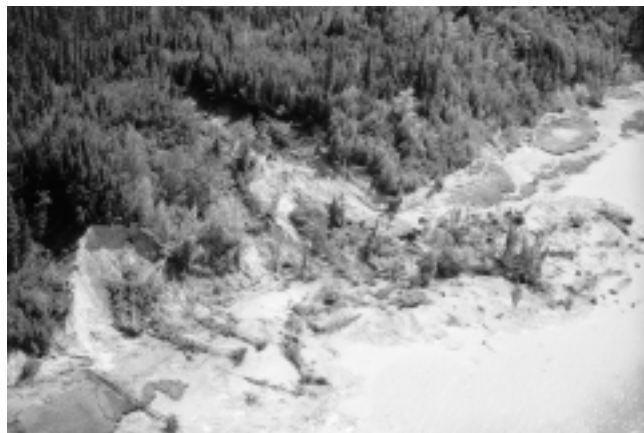
FIGURE 2. Accumulation de débris au pied de la berge résultant de glissements de terrain (rive droite de la rivière Broadback).

*Mound debris on the river bank resulting from landslides (right bank of Rivière Broadback).*

l'année suivante selon l'importance de l'accumulation. On reconnaît les glissements récents par la présence de ces loupes de glissement au pied de la berge. Ces accumulations se composent le plus souvent d'un mélange de tourbe, d'argile ou d'autres matériaux (sable, gravier), auxquels s'entremêlent des troncs et des branches d'arbres. Un fois les débris délogés, laissant ainsi la berge à nouveau sans protection, on retrouve alors des conditions semblables à celles de l'état initial, et le cycle d'érosion peut recommencer. La figure 3 en illustre les principales phases.

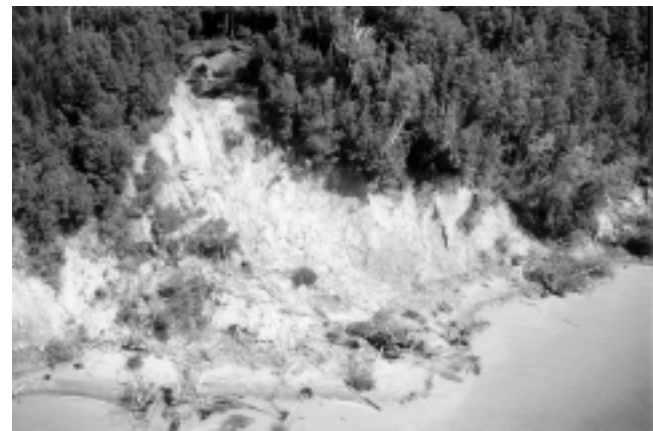
FIGURE 5. Glissement dans une terrasse argileuse entraînant la chute des arbres (rive droite de la rivière Broadback).

*Landslide in a clay terrace causing trees to fall along the slope (right bank of Rivière Broadback).*

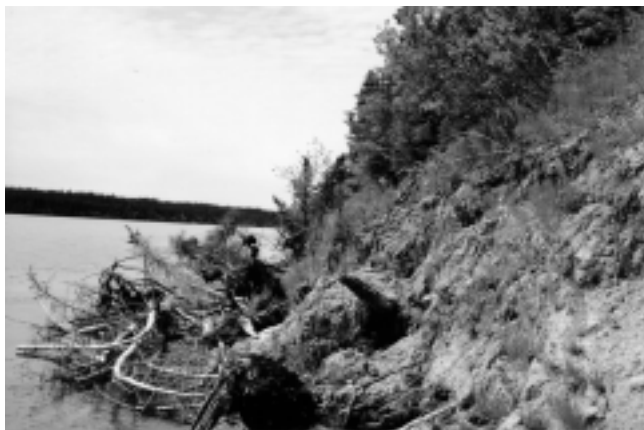
FIGURE 6. Sapement à la base d'une terrasse argileuse provoquant la chute de matériaux le long de la pente.

*Clay terrace affected by mass movement (crumbling) related to basal erosion.*

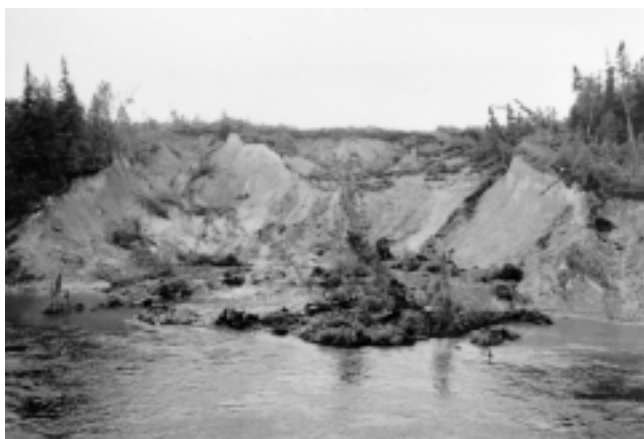
FIGURE 7. Glissement de terrain dans une terrasse argileuse près de l'embouchure de la rivière de Rupert (rive gauche km 7).

*Landslide in a clay terrace located near the mouth of Rivière de Rupert (left bank at km 7).*

Dans les hautes falaises d'argile, les glissements sont plus nombreux et parfois spectaculaires. Certains d'entre eux atteignent en effet plusieurs mètres de hauteur (15 à 20 m) et plusieurs dizaines de mètres de largeur. Ils entaillent profondément les terrasses en y formant des cuvettes ou des amphithéâtres. Ces derniers prennent généralement la forme d'un goulet ou d'un entonnoir en bordure des terrasses (fig. 7). À l'intérieur des amphithéâtres de

glissement, les surfaces nouvellement effondrées, bouleversées et dénudées, apparaissent en replats étagés (fig. 7). Généralement, le glissement de matériaux argileux a provoqué le déracinement de nombreux arbres qui sont venus s'échouer au pied de la berge. Ces bourrelets de matériaux protègent momentanément la berge contre l'assaut des vagues et servent en quelque sorte de rempart au pied des talus. Les anciens glissements et les cicatrices de coulées sont relativement nombreux à l'embouchure de la rivière de Rupert (Sogeam, 1980a ; Sogeam-Tecsult Inc., 1992). La

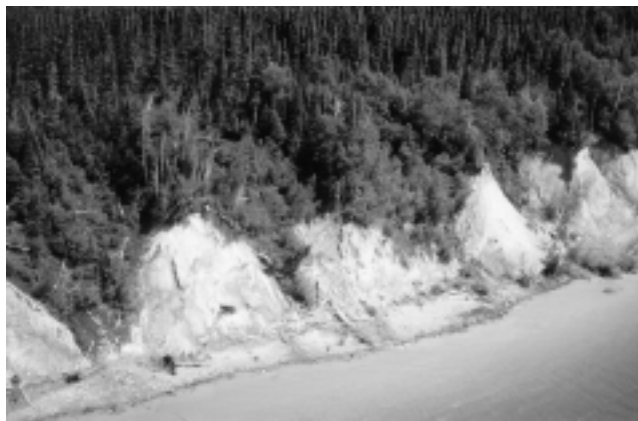
FIGURE 8. Terrasse argileuse le long de la rivière Broadback. Des glissements rapprochés découpent la terrasse en éperons trapézoïdaux.

*Close in space landslides shape the river bank in the form of trapezoidal spurs.*

contiguïté de certains glissements et coulées d'argile ne laisse en bordure des terrasses qu'une série d'éperons résiduels qui confèrent à la berge un tracé dentelé (fig. 8). On trouve également ces formes le long des rivières Nottaway et Broadback, mais en moins grand nombre.
